ENDOMMAGEMENT PAR CORROSION SOUS CONTRAINTE DE TUYAUTERIES CONNECTÉES AU CIRCUIT PRIMAIRE PRINCIPAL DES REP

EXPERTISES EN COURS

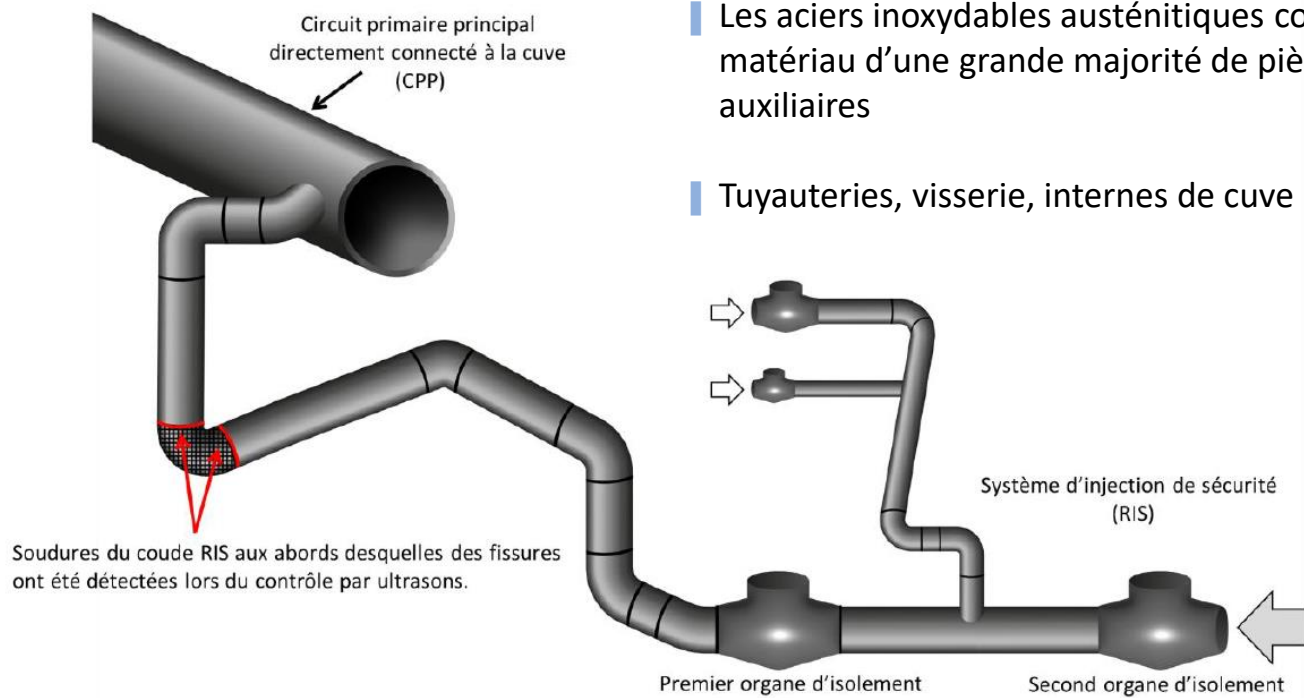
Ligne d'injection de sécurité en branche froide sur le N4

Premières fissures détectées sur la portion de tuyauteries en aval de l'organe d'isolement : risque de brèche primaire

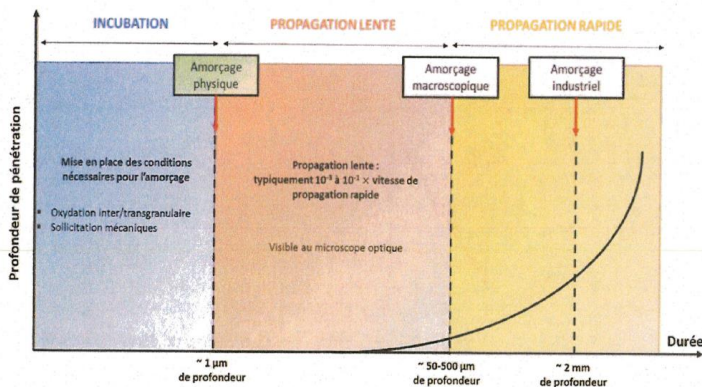
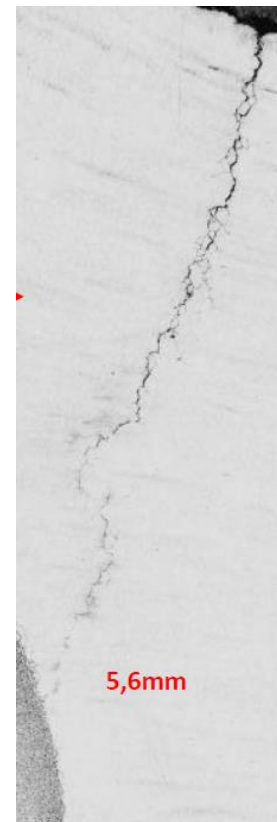
Défaut détecté sur Civaux 1
