ENDOMMAGEMENT PAR CORROSION SOUS CONTRAINTE DE TUYAUTERIES CONNECTÉES AU CIRCUIT PRIMAIRE PRINCIPAL DES REP

EXPERTISES EN COURS

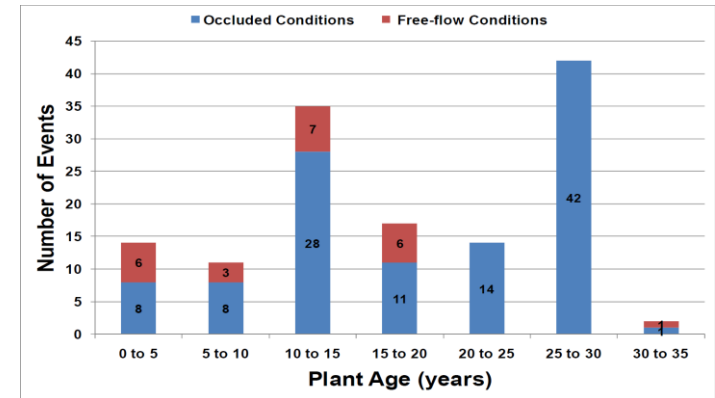
Le retour d'expérience international

- Peu de cas rencontrés sur les REP, contrairement aux réacteurs à eau bouillante, du fait des :
 - Règles de conception (limitation des contraintes)
 - Règles de fabrication (limitation des niveaux d'écrouissage)
 - Règles d'exploitation (contrôle de la chimie)
- Quelques cas de corrosion recensés, mais nombre faible au regard du nombre de composants, réacteurs et années de fonctionnement.
- Nombre de soudures inspectées relativement faible (sondage avec une proportion variant selon les exploitants : 10-25% des soudures auxiliaires)
- Des méthodes de contrôle variables – Des défauts découverts souvent à la suite d'une fuite.
- Cas peu étayés, 83% des cas en milieu « occlus » ou non nominal

▶ REX EDF très atypique en termes d'étendue

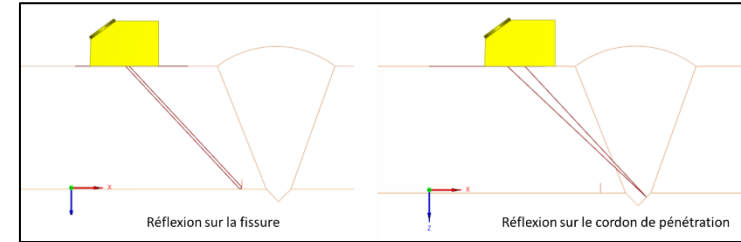
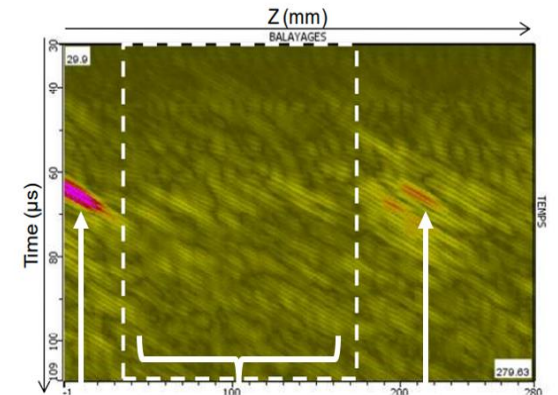
Simulation de l'examen ultrasonore d'une pièce comportant un défaut

Echo réfléchi par un bord de pièce Echos réfléchis par la structure métallurgique Echo réfléchi par un défaut
